**ЭКСПЕРТНОЕ ИССЛЕДОВАНИЕ ПОСЛЕ ПОЖАРА КОНТАКТНЫХ УЗЛОВ ЭЛЕКТРООБОРУДОВАНИЯ  
В ЦЕЛЯХ ВЫЯВЛЕНИЯ ПРИЗНАКОВ БОЛЬШИХ ПЕРЕХОДНЫХ СОПРОТИВЛЕНИЙ**

**Методические рекомендации**

РАЗРАБОТАНЫ Санкт-Петербургским филиалом ФГУ ВНИИПО МЧС России (канд. техн. наук К.Б. Лебедев; А.Ю. Мокряк; д-р техн. наук, проф. И.Д. Чешко).

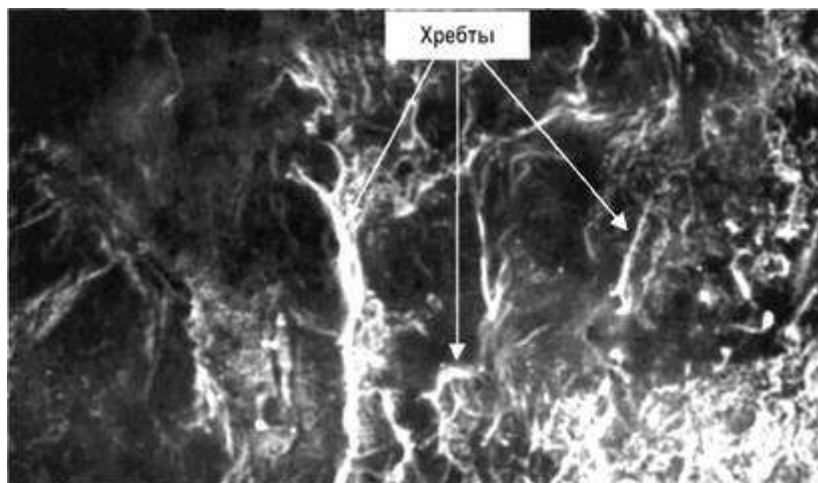
Рис. 1. Поверхность алюминиевого проводника со следами БПС.  
Хребты - светлые участки, впадины - темные участки (РЭМ, 280 $\times$ )

Многочисленные микроразряды оставляют на контактных поверхностях следы электроэрозии в виде кратеров, микроплавлений, хребтов (далее подобные следы называются дефектами, характерными для БПС). Данная структура, возникающая на контактах из различных материалов (алюминия, меди, стали, латуни и др.), хорошо наблюдается при исследовании поверхности с помощью растровой электронной микроскопии - РЭМ (рис. 1), а также методом оптической микроскопии при использовании компьютерного анализатора изображения (рис. 2-5).

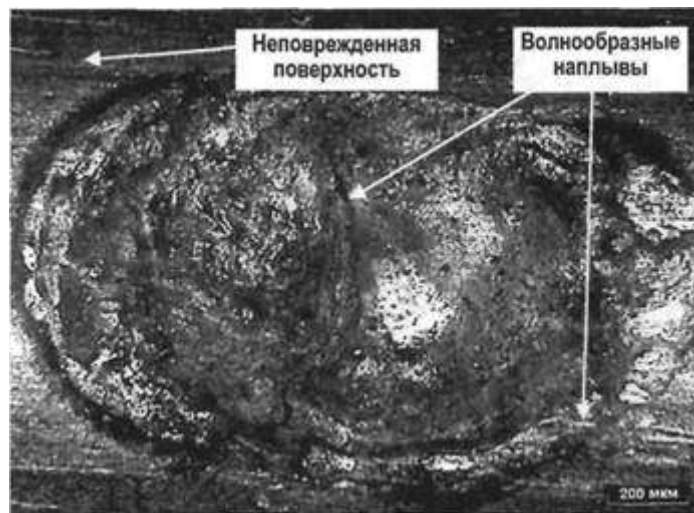
Рис. 2. Поверхность алюминиевого проводника со следами БПС (оптический микроскоп совместно с анализатором изображения \*, 50<sup>×</sup>)

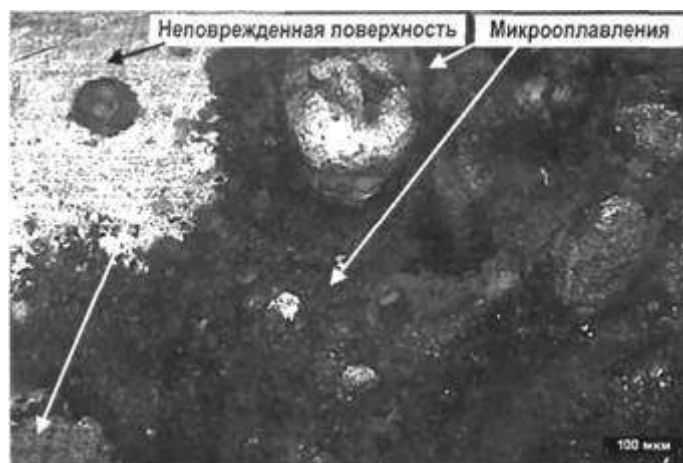
Рис. 3. Поверхность алюминиевого проводника со следами БПС (ОМ, 100<sup>×</sup>)

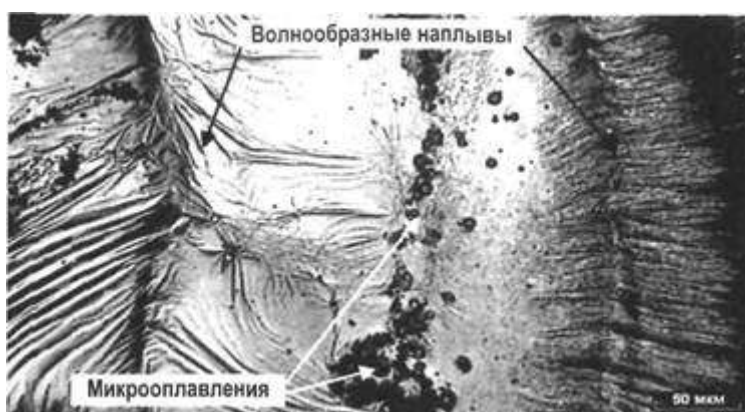
Рис. 4. Поверхность алюминиевого проводника со следами БПС (ОМ, 200")

Как было отмечено выше, в ходе протекания БПС может возникнуть комбинация искрового и безыскрового режимов. На рис. 4 показан один из возможных результатов подобной электроэрозии. На поверхности алюминиевого проводника сочетаются волнообразные участки - следствие безыскрового воздействия и микроплавления - результат интенсивного искрения.

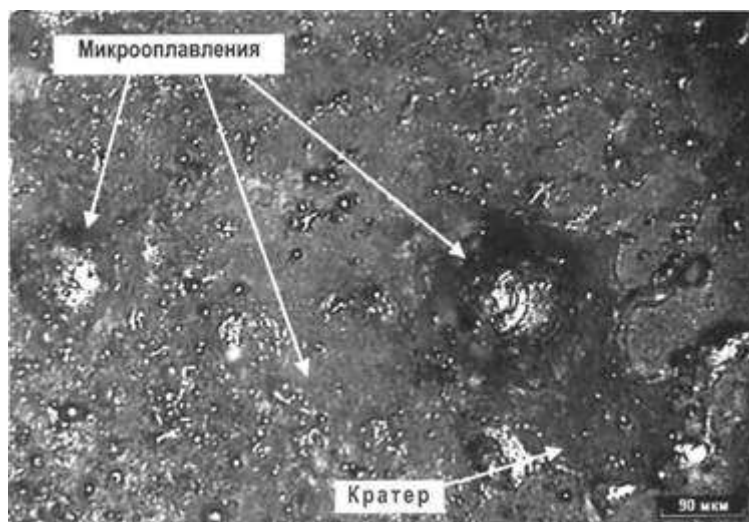
Рис. 5. Поверхность медного проводника, усеянная микрооплавлениями и микрорызгами (ОМ, 100<sup>×</sup>)

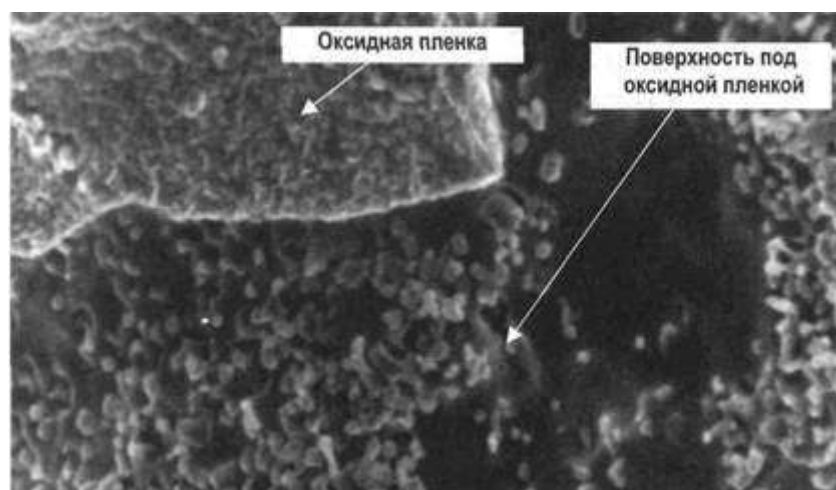
Рис. 6. Поверхность медного проводника на нагретом участке при отсутствии режима БПС (РЭМ, 1900<sup>×</sup>)

Исчезновение технологических следов свидетельствует об изменении поверхностного слоя исследуемого объекта и возможной утрате признаков БПС или, наоборот, о возможном появлении новых дефектов, вызванных неравномерным отслоением пленки оксида (рис. 6). В этом случае дополнительно к оптической микроскопии или РЭМ рекомендуется применять еще один метод - рентгеноструктурный анализ (РСА) подходящих к контактному узлу медных проводов.

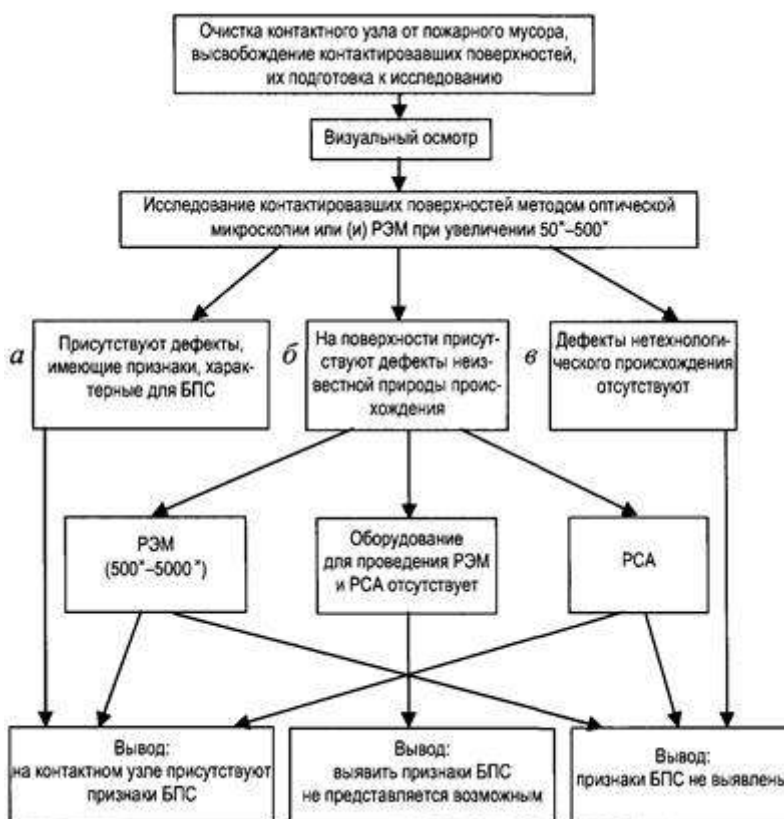
Рис. 7. Схема экспертного исследования электрических контактных соединений

Полное экспертное исследование электрических соединений производится в соответствии со схемой, приведенной на рис. 7.

Общая схема экспертного исследования приведена на рис. 7.

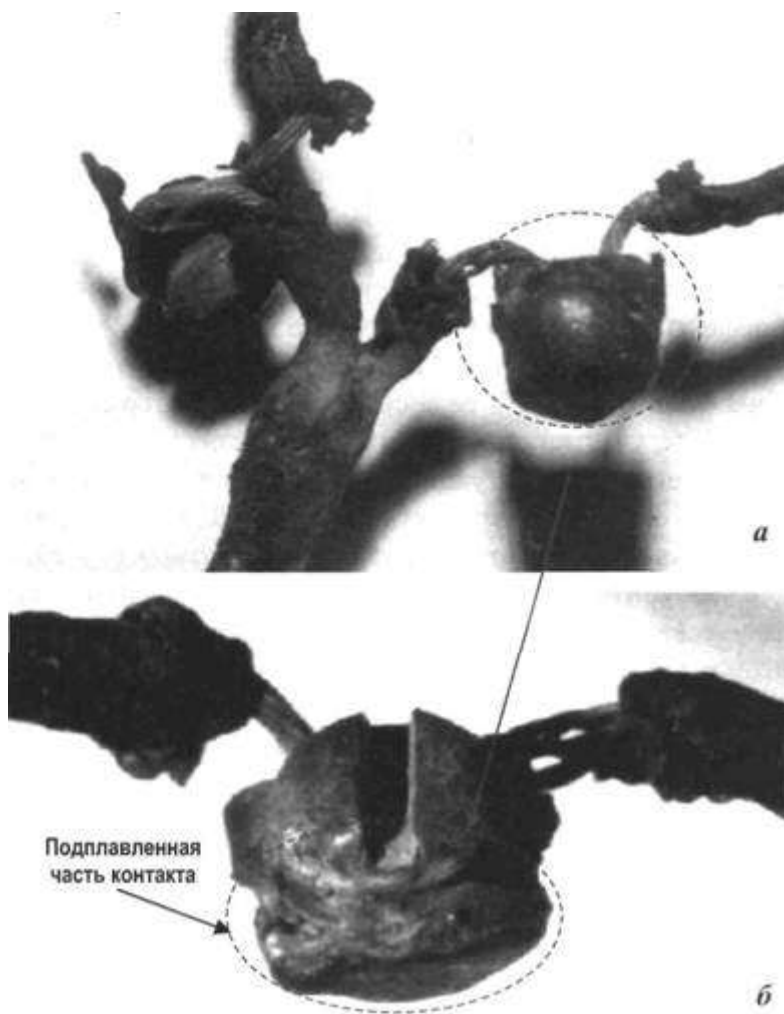
Рис. 8. Два контактных соединения, одно из которых частично оплавилось в результате локального нагрева при БПС: а - общий план контактного соединения; б - крупный план оплавившихся винта и гайки

В некоторых ситуациях предположительный вывод о наличии на данном контактном узле БПС можно сделать уже на этапе визуального осмотра. Такое возможно в случаях, когда контактирующие элементы имеют явно большие термические повреждения (непосредственно в месте их контакта), чем другие подобные элементы или подходящие к узлу провода (рис. 8). Локальные термические повреждения могут быть на прилегающих к месту «плохого контакта» деталях.

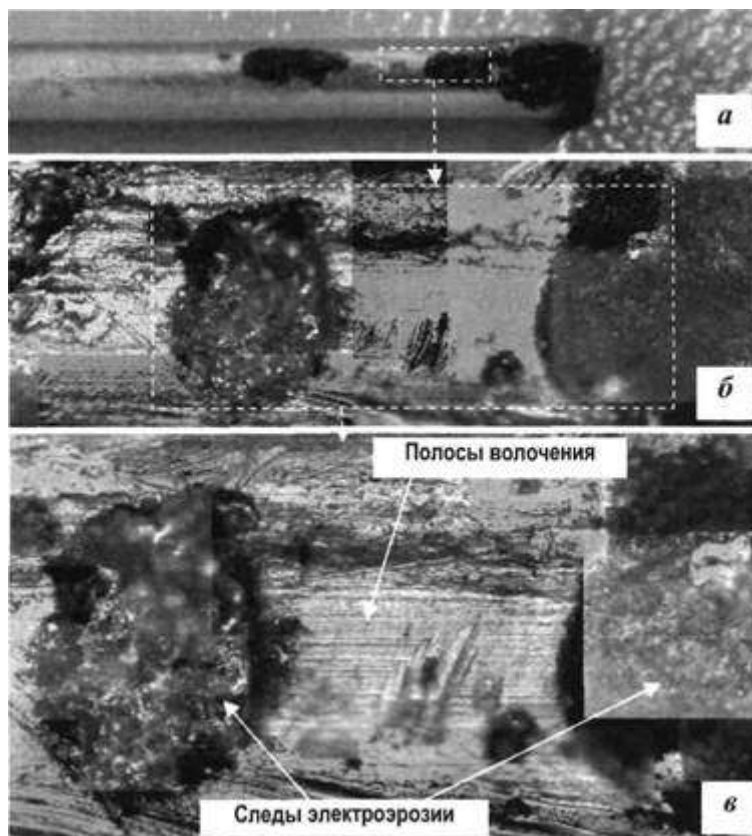
Рис. 9. Поверхность алюминиевого проводника при различных увеличениях. Отмечены зоны, увеличенные на последующем снимке (ОМ):

а - общий план проводника с зонами искрения ( $5\times$ ); б - крупный план двух участков искрения ( $100\times$ ); в - хорошо различимые дефекты, характерные для БПС - следы электроэрозии, а также технологические следы - полосы волочения ( $200\times$ )

На рис. 9 приведена серия фотоснимков участка поверхности проводника из алюминия со следами протекания БПС при различных увеличениях ( $5\times$ ,  $100\times$ ,  $200\times$ ), полученных с помощью оптического микроскопа и компьютерного анализатора изображения.

Далее при увеличениях  $50\times$ - $500\times$  проводят исследование общей структуры поверхности (подобные структуры показаны на рис. 9, в, рис. 10-12). Данный поиск ведется по всей контактировавшей площади, при необходимости - с разных сторон объекта (если это проводник). На этом этапе исследования возможно возникновение нескольких ситуаций (см. схему экспертного исследования):

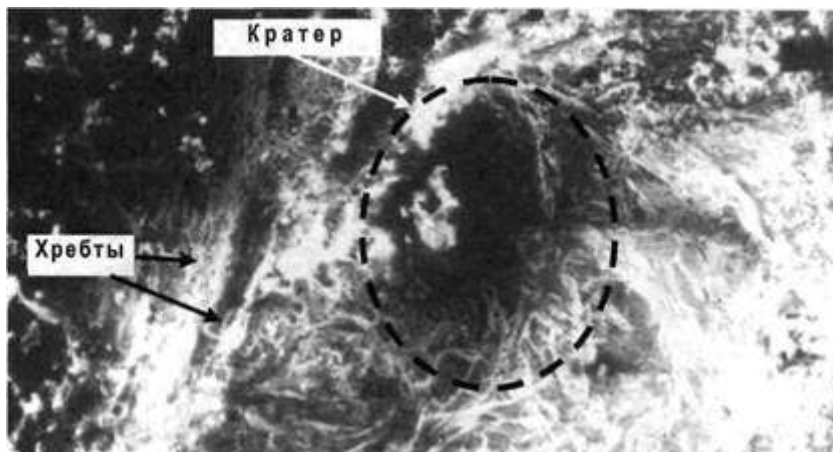
Рис. 10. Кратер на поверхности проводника (отмечен овалом), образованный дугowym разрядом (светлые области - хребты, темные области - кратеры) (РЭМ, 190 $\times$ )

При увеличениях  $50\times$ - $500\times$ , как и при проведении исследования на оптическом микроскопе, ведется поиск структур (впадин, хребтов, кратеров, микроплавлений), характерных для БПС (рис. 10-12).

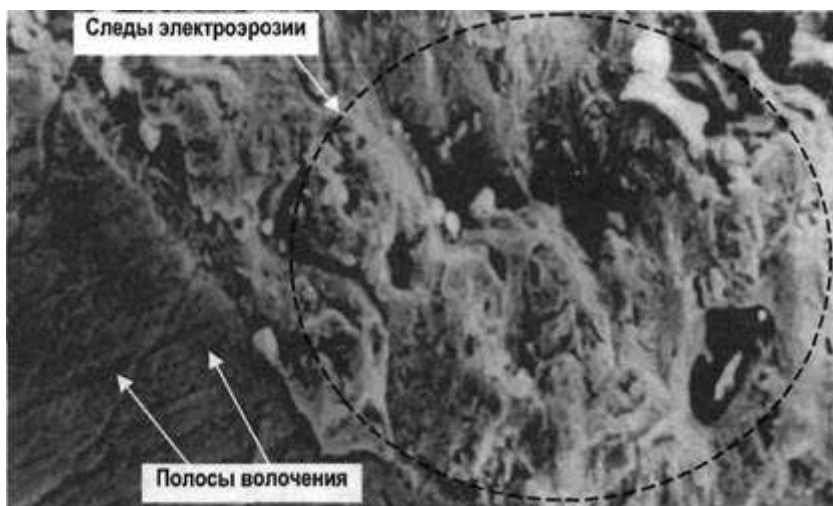
Рис. 11. Поверхность алюминиевого проводника со следами БПС. На неповрежденной поверхности наблюдаются полосы волочения (РЭМ, 280 $\times$ )

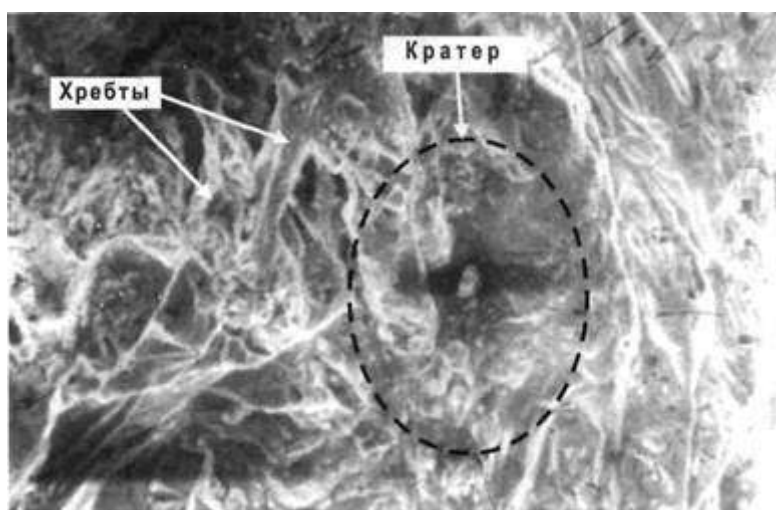
Рис. 12. Следы БПС на поверхности алюминиевого проводника (светлые области - хребты, темные области - кратеры). На снимке отмечен кратер, по краям которого расположены многочисленные хребты - результат длительного искрения (РЭМ, 600 $\times$ )

При увеличениях  $500\times$ - $5000\times$  исследуется структура дна впадины, определяется наличие кратеров по краям впадины. При наличии микроплавлений на дне впадины и по ее краям (рис. 13), а также при обнаружении кратеров по краям впадины, а также хребтов - «вырожденных» кратеров (рис. 12), делается вывод о наличии на данном контактном узле

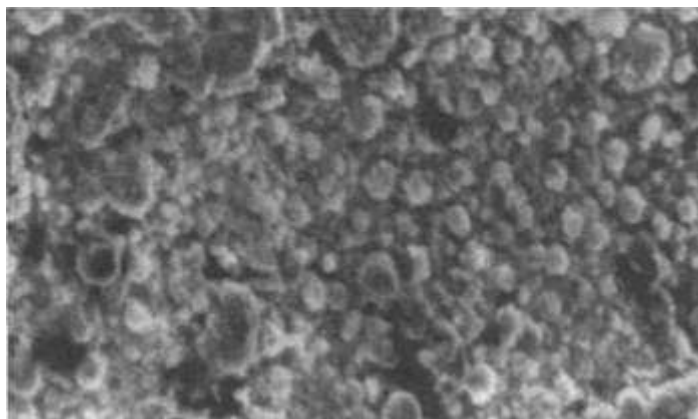
Рис. 13. Множественные микроплавления на дне впадины медного проводника (РЭМ, 2500 $\times$ )

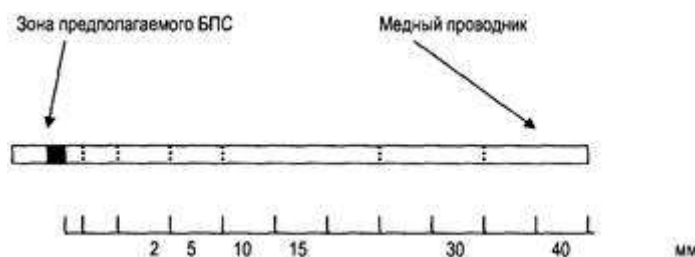
Рис. 14. Схематическое изображение медного проводника.

Пунктиром отмечены места, где производят съемку дифрактограмм (на шкале даны расстояния, начиная от зоны предполагаемого БПС)

При проведении рентгенографического исследования необходимо произвести регистрацию дифракционной линии оксида меди (I)  $\text{Cu}_2\text{O}$  (111) с межплоскостным расстоянием  $d/n = 2,45 \text{ \AA}$  и линии меди  $\text{Cu}$  (111) с межплоскостным расстоянием  $d/n = 2,08 \text{ \AA}$ , по крайней мере, на пяти участках исследуемого объекта. Один участок должен непосредственно примыкать (быть как можно ближе; не далее 2 мм) к месту контакта. При этом необходимо следить, чтобы само место контакта не попадало в рентгеновский пучок, направляемый на образец. Остальные участки, которые подвергаются РСА, должны отступать от места контакта соответственно на 5, 10, 15, 30, 40 мм (рис. 14).

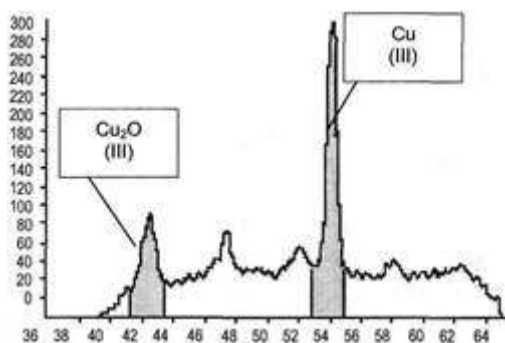
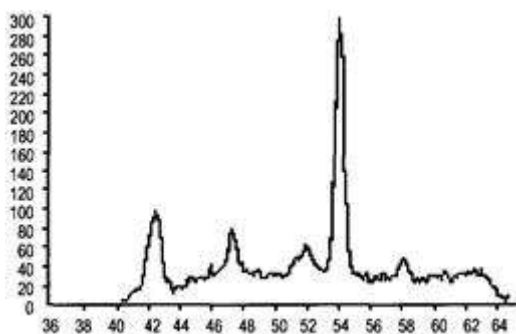
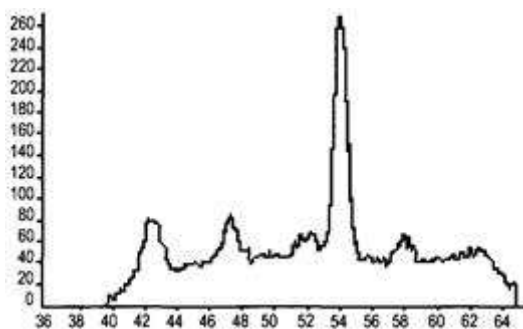
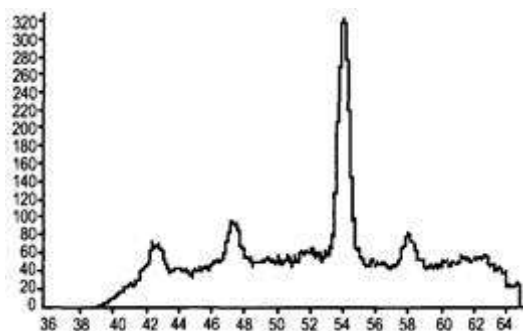
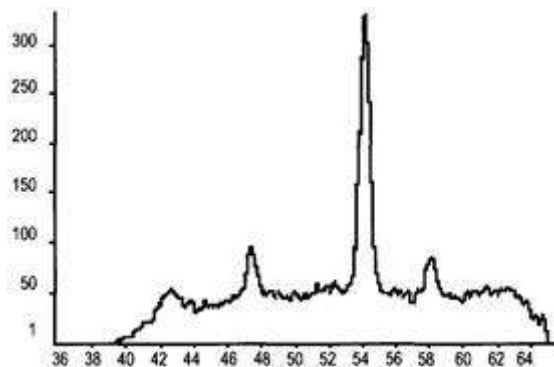
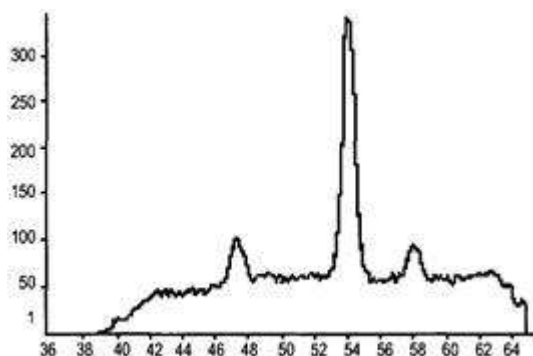
а - 2 мм от места искрения;  $I(\text{Cu}_2\text{O})/I(\text{Cu}) = 0,5$

б - 5 мм от места искрения;  $I(\text{Cu}_2\text{O})/I(\text{Cu}) = 0,4$

в - 10 мм от места искрения;  $I(\text{Cu}_2\text{O})/I(\text{Cu}) = 0,33$

г - 15 мм от места искрения;  $I(\text{Cu}_2\text{O})/I(\text{Cu}) = 0,22$

д - 30 мм от места искрения;  $I(\text{Cu}_2\text{O})/I(\text{Cu}) = 0,16$

е - 40 мм от места искрения;  $I(\text{Cu}_2\text{O})/I(\text{Cu}) = 0,07$

Рис. 15. Дифрактограммы участков медного проводника, отстоящих от места искрения на различных расстояниях. Указаны соотношения интенсивностей оксида меди (I) и меди

Если наблюдается последовательное уменьшение соотношения  $I_{\text{Cu}_2\text{O}}/I_{\text{Cu}}$  по длине проводника, начиная от места контакта, делается вывод о наличии признаков локального нагрева в месте контакта, что является одним из признаков, характерных для БПС (рис. 15). В противном случае, если такая закономерность не наблюдается (содержание оксида меди (I) одинаково по всей длине проводника, либо увеличивается, либо корреляция содержания оксида меди (I) с расстоянием от зоны контакта отсутствует), делается вывод об отсутствии признаков БПС в месте контакта.

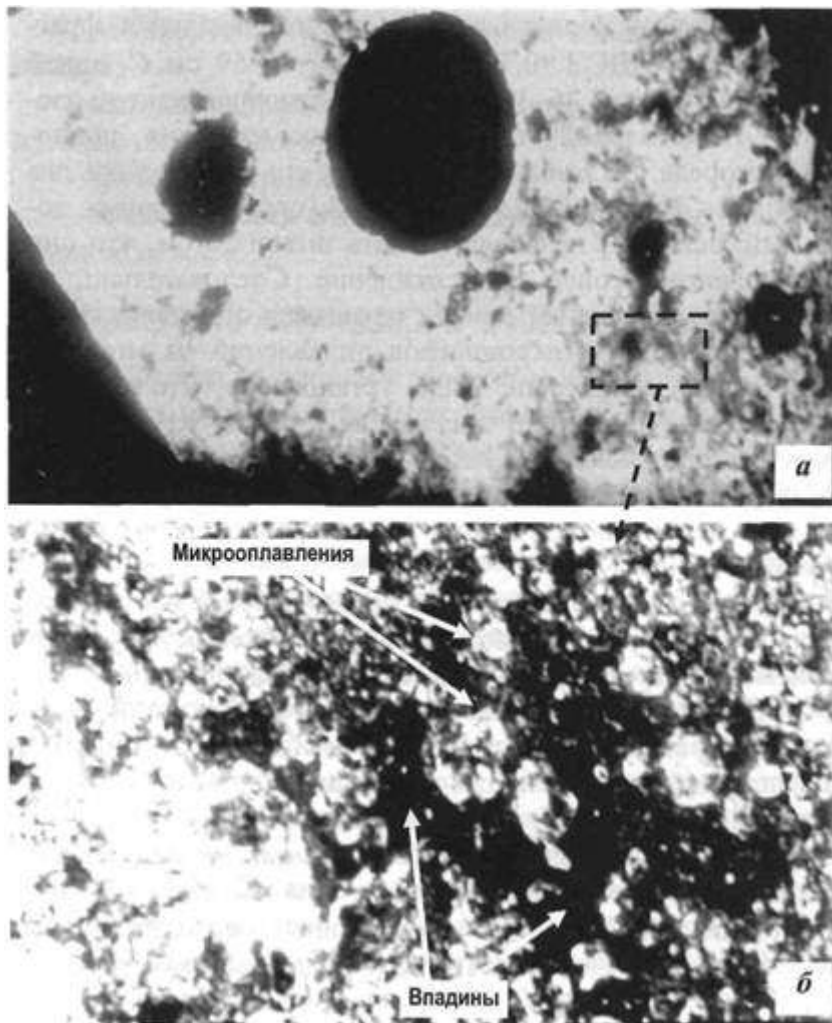
Рис. 16. Следы БПС на электрическом разъеме при различных увеличениях (РЭМ):  
а - 25<sup>×</sup>; б - 420<sup>×</sup>

При морфологическом исследовании методом РЭМ поверхностей электрических разъемов на одном из них были обнаружены следы протекания процессов, характерных для БПС. Эти следы представляли собой каверны («кратеры» и микрооплавления), оставленные на поверхности контактных пластин микродугами, возникшими вследствие некачественного контакта в разьеме (рис. 16). На рис. 16, б видны крупные впадины, характеризующие участки наиболее интенсивного искрения. Поверхности остальных контактов повреждены не были.

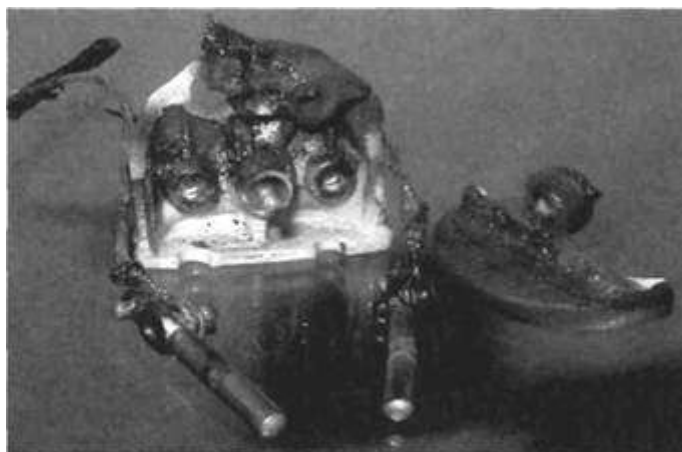
Рис. 17. Внешний вид штепсельной вилки со штифтами

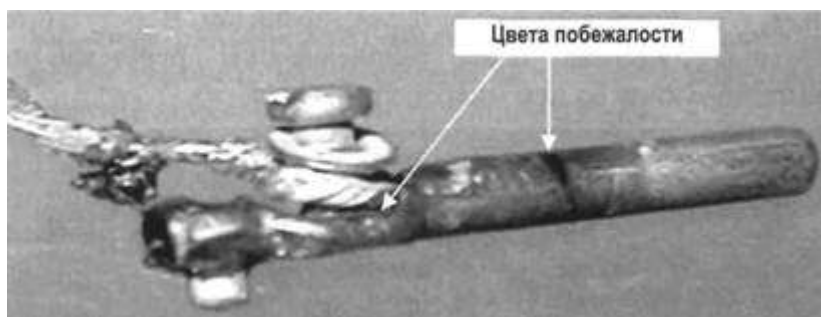
Рис. 18. Внешний вид штифта штепсельной вилки с незакрученным винтом. На локальных участках латунного штифта наблюдаются цвета побежалости

Например, на рис. 18 (см. главу 6) показан корпус штепсельной вилки, имеющей наибольшие термические повреждения с внутренней стороны (с наружной стороны корпус вилки закопчен и незначительно оплавлен). Характер повреждений (у места входа сетевого шнура они значительно больше) указывает на то, что «плохой контакт» имелся не в месте контакта штырька вилки и губок розетки, а в месте присоединения провода шнура к штифту вилки (рис. 19).

При исследовании вилки было обнаружено, что одна из двух жил шнура питания плохо закреплена к штифту вилки (рис. 18). Жилы шнура заканчивались залуженными петельками, через которые жилы и крепились винтами М3 к штифтам вилки. Винт М3, установленный на вышеупомянутом штифте вилки, находился в выкрученном состоянии и имел внешние признаки локального перегрева (выгорание копоти, цвета побежалости).

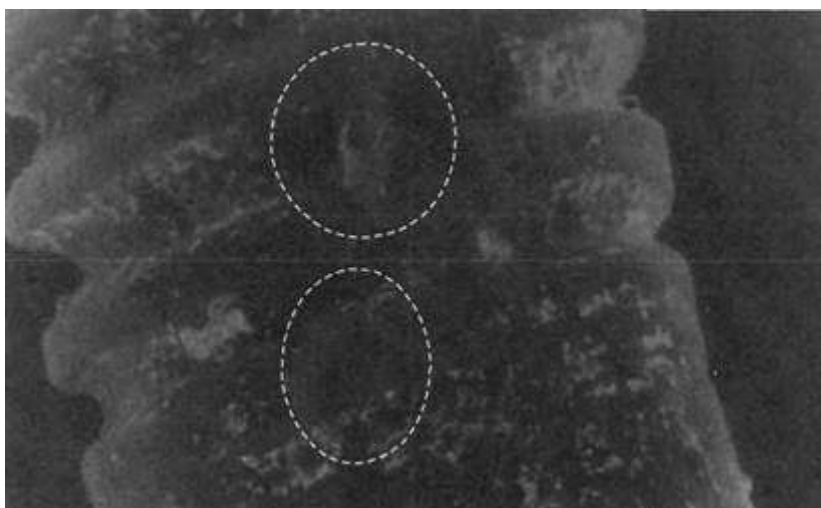
Рис. 19. Дефектные участки (отмечены овалами) на винте, крепившем провод к штифту штепсельной вилки (РЭМ, 56<sup>×</sup>)

Винт и петля, предварительно отрезанная от провода, были исследованы на электронном микроскопе. Для удобства исследования внутренней поверхности петли она была отрезана кусачками и распрямлена. После обезжиривания и обезвоживания винт и петля были помещены на предметный столик электронного микроскопа. При рассмотрении поверхности винта на нем были обнаружены участки, имеющие дефекты поверхности. Структура этих дефектов отличалась от структуры дефектов БПС, описанных в предыдущих главах. Вместо впадин и хребтов, образующихся в местах наиболее частого проскока искр, на винте имелись дефекты в виде наплавлений (рис. 19). Поскольку данные микронаплавления соединяли соседние витки резьбы винта, появление их в результате заводского брака маловероятно по технологическим соображениям - нарезка резьбы с такими дефектами невозможна. Очевидно, данные микронаплавления являются следами процессов, протекающих при БПС. Необычную морфологию этих следов можно объяснить тем, что металлический винт контактировал с луженым, т.е. покрытым слоем олова, проводом. В результате локального нагрева олово расплавилось и перетекло на винт, образовав на нем микронаплавления.

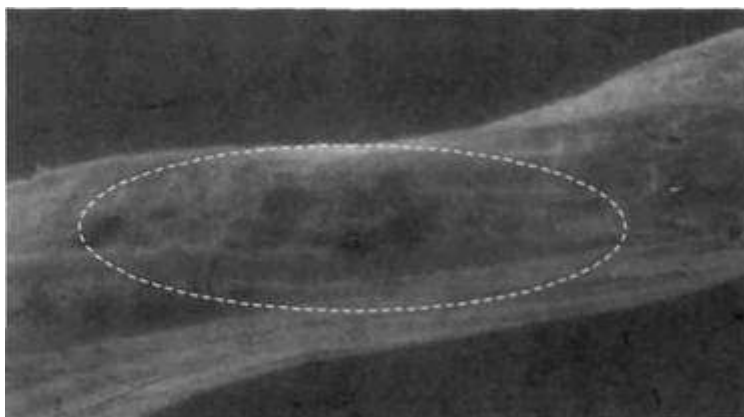
Рис. 20. Дефектный участок (отмечен овалом) на петле проводника (РЭМ, 36<sup>×</sup>)

Изменения структуры поверхности были обнаружены и на петле (рис. 20). При рассмотрении дефектов винта и петли при большем увеличении (винт при 140<sup>×</sup>, петля при 310<sup>×</sup>) на микронаплавлениях винта было найдено несколько углублений неправильной формы (рис. 21). Для выяснения механизма происхождения эти участки изучались при большем увеличении - 1200<sup>×</sup> (рис. 22), при котором хорошо наблюдаются характерные оплавления внутри углублений, а также кратеры, образованные микродугами. Данный факт свидетельствует об искровом характере БПС. При исследовании луженой петли на ее поверхности была обнаружена волнообразная структура, характерная для безыскрового характера БПС (рис. 23). Видимо, при прохождении искры между винтом и петлей кратеры на оловянной поверхности сразу же заполнялись расплавленным оловом.

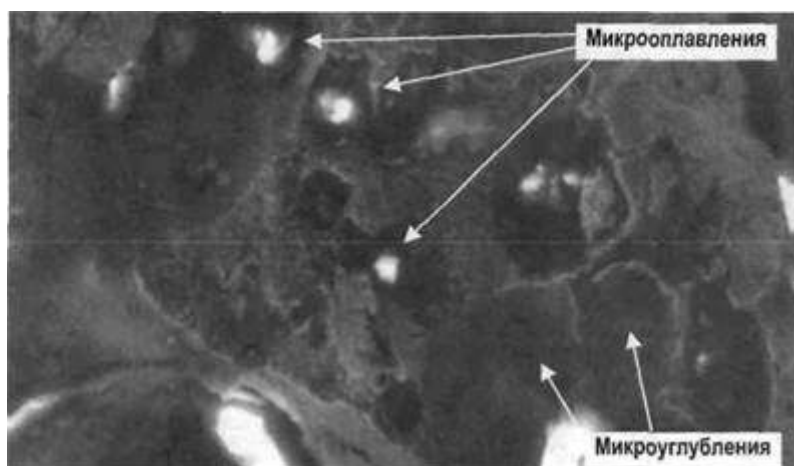
Рис. 21. Микрооплавления и микроуглубления на резьбовой части винта (РЭМ, 140<sup>×</sup>)

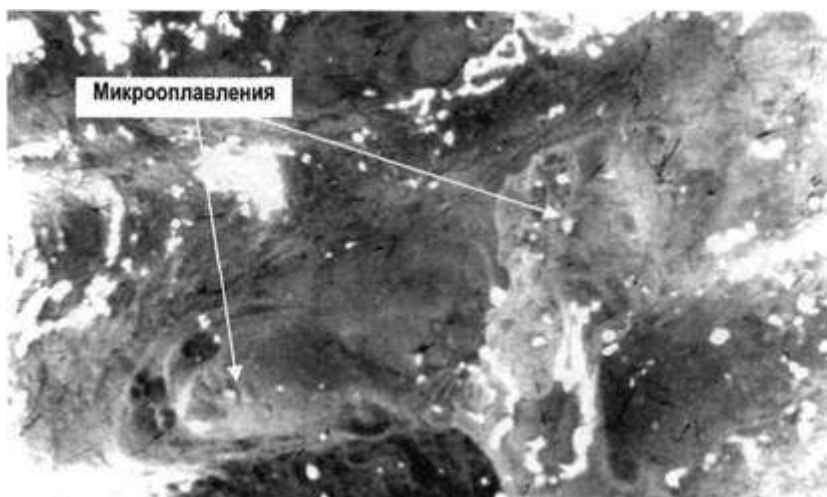
Рис. 22. Кратеры с микроплавлениями внутри на металлическом винте (РЭМ, 1200 $\times$ )

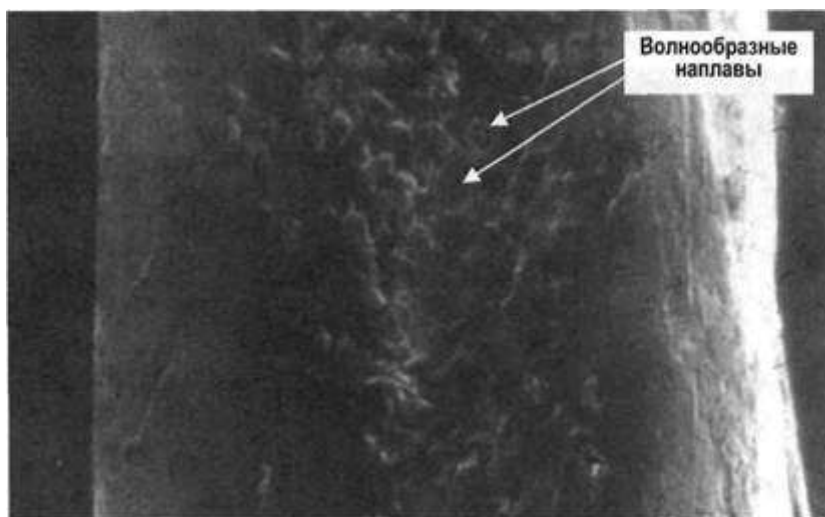
Рис. 23. Волнообразные напавы на луженой петле провода (РЭМ, 310 $\times$ )

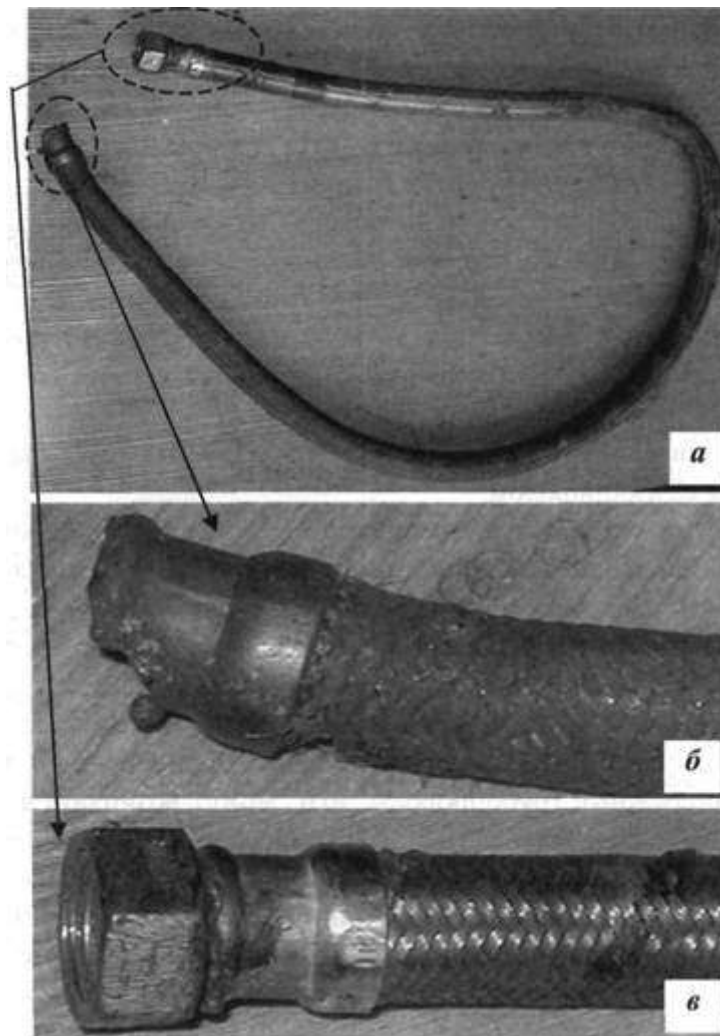
Рис. 24. Гибкий газовый шланг, соединявший плиту «Аристон» с газовой трубой:  
а - общий вид шланга; б - вид поврежденной муфты; в - вид неповрежденной муфты

В данном случае очаг пожара находился на кухне за плитой «Аристон», подсоединенной к стационарной газовой трубе гибким шлангом (газовой подводкой) с металлической оплеткой (рис. 24, а). У шланга была оплавлена муфта, крепившаяся к плите (рис. 24, б). Противоположный конец муфты, крепившийся к газовой трубе, был цел и не имел признаков термических поражений (рис. 24, в). На самом шланге были термические повреждения на участке длиной 2 см - внутренняя резиновая трубка на этом участке прогорела; частично разрушилась и утратила гальваническое покрытие металлическая оплетка.

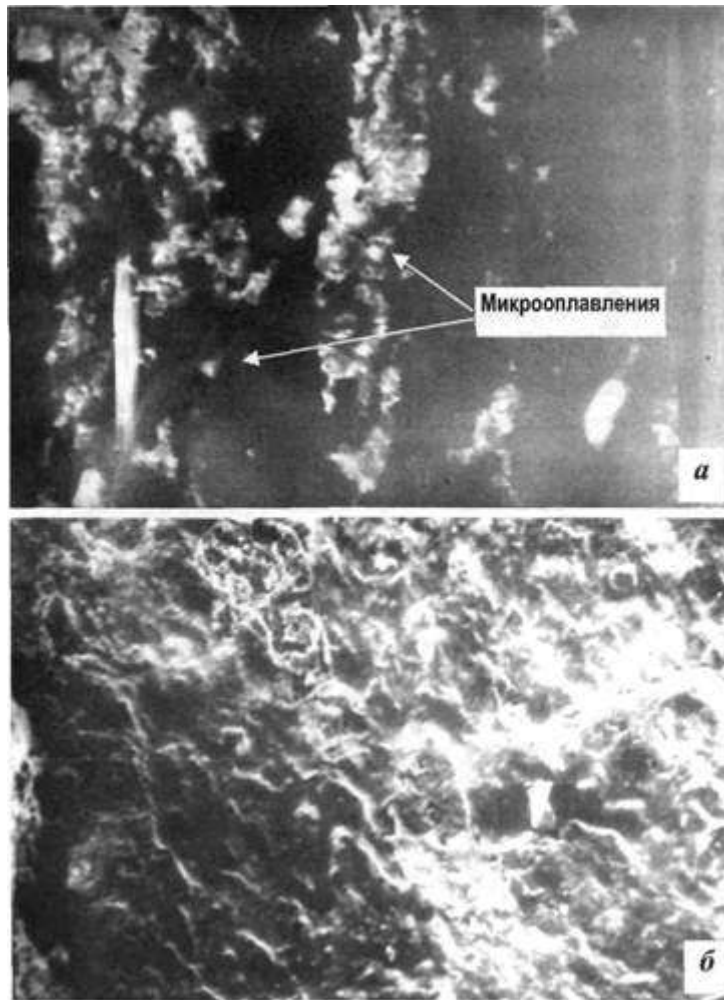
Рис. 25. Поверхности поврежденной муфты (РЭМ, 440 $\times$ ):  
а - следы БПС на резьбовой части муфты; б - поверхность муфты, не подвергавшаяся электроэрозии - микрооплавления отсутствуют, различима структура с острыми гранями и кромками

При исследовании муфты на ее резьбовой части были обнаружены участки, подвергшиеся электроэрозии. На рис. 25, а видны фрагменты с двумя витками резьбы. Для сравнения на рис. 25, б при том же увеличении дано фото участка муфты без резьбы, на котором электроэрозии быть не могло. На резьбовой части муфты видны повреждения, возникшие в результате электроэрозии - разрушены кромки верхних граней резьбы. Более полное представление о характере повреждений дают снимки, сделанные при увеличении  $1260\times$  (рис. 26). На рис. 26, а - верхняя грань резьбового витка с многочисленными кратерами и микроплавлениями, на рис. 26, б - участок муфты без следов БПС.

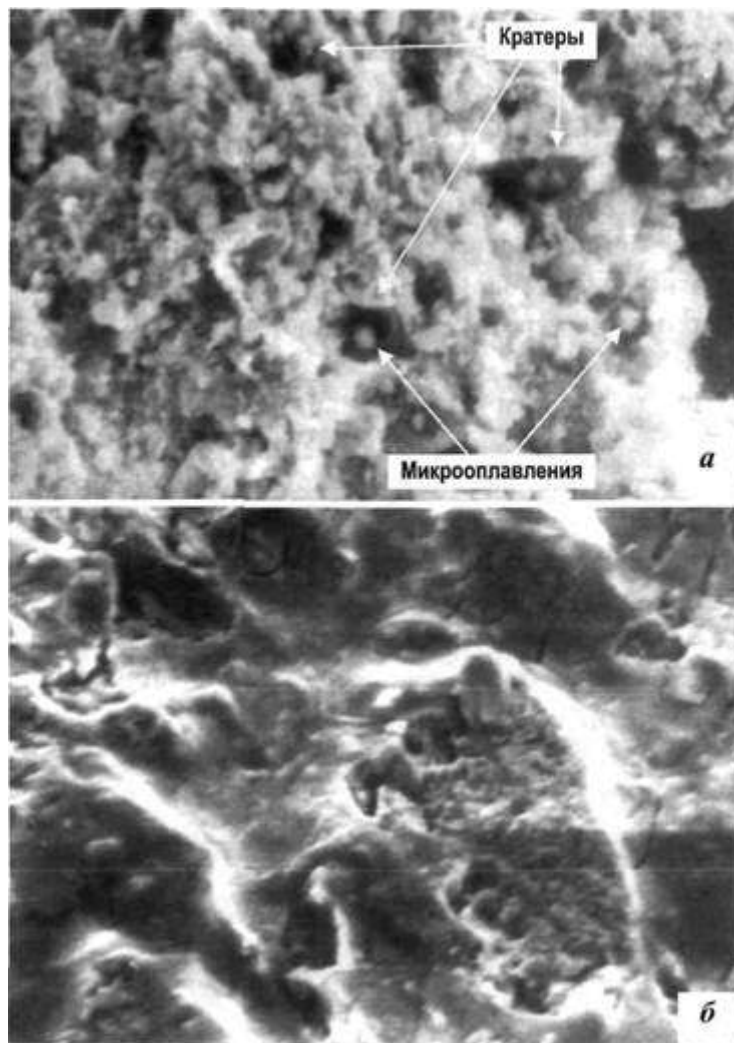
Рис. 26. Поверхности поврежденной муфты (РЭМ, 1260 $\times$ ):  
 а - следы БПС на резьбовой части муфты; б - поверхность муфты, не подвергавшаяся электроэрозии - микрооплавления отсутствуют, хорошо различима структура с острыми гранями и кромками

На резьбовом участке муфты видно несколько кратеров, внутри которых расположены микрооплавления, образовавшие данные кратеры. На «чистой» поверхности муфты видны подплавления (волнообразная структура поверхности), образовавшиеся, вероятно, в результате теплового воздействия. Логично предположить, что противления должны были образоваться и на резьбовой части муфты. Отсутствие этих следов говорит о том, что микродуги, проходившие на этом участке муфты, полностью изменили внешний вид поверхности.

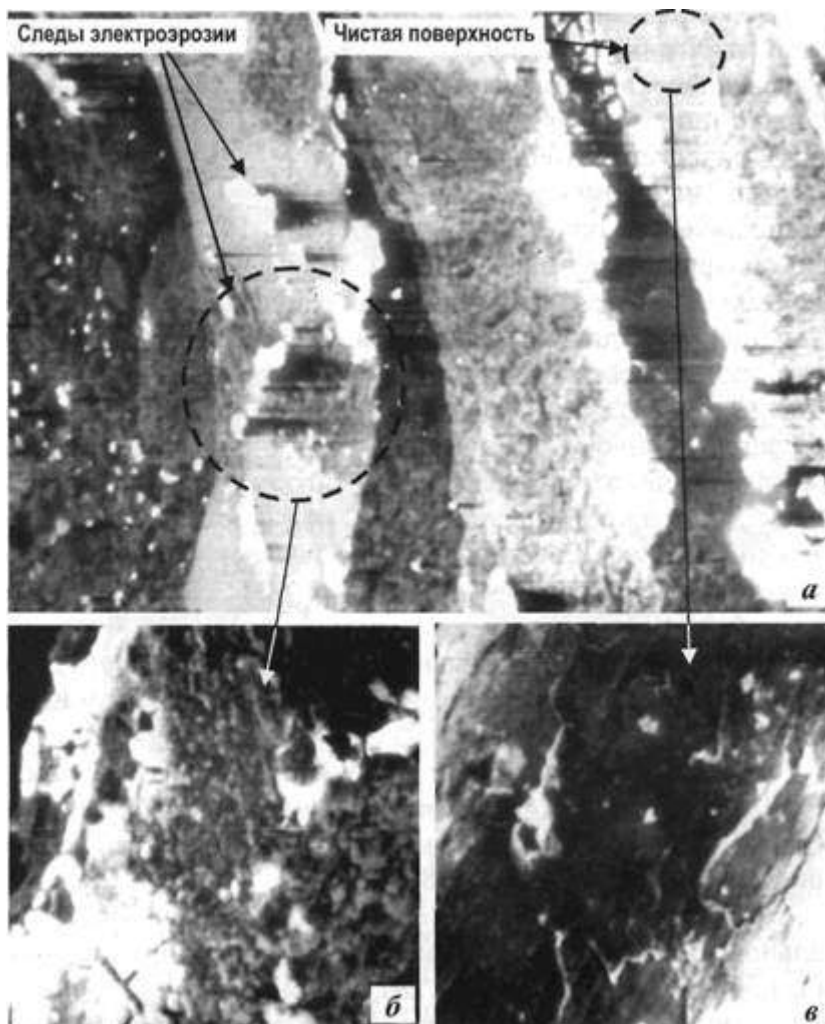
Рис. 27. Нити оплетки вместе прожога шланга - подвергшиеся и не подвергшиеся электроэрозии (РЭМ):  
 а - общий план нитей оплетки (220 $\times$ ); б - нить оплетки со следами протекания электроэрозии (900 $\times$ ); в - нить оплетки без признаков протекания электроэрозии (900 $\times$ )

При морфологическом анализе оплетки в местах прожога на некоторых ее нитях также были обнаружены следы электроэрозии. На рис. 27, а показаны три нити оплетки, на которых наблюдаются следы БПС. На снимке видна «шероховатая» поверхность, подвергшаяся воздействию искрения, на фоне «чистых» участков. Нить оплетки со следами БПС (участки «шероховатости») крупным планом видна на рис. 27, б. На фото можно различить впадины, кратеры внутри впадин, а также микрооплавления на поверхности нити. На рис. 27, в при том же увеличении для сравнения показана поверхность нити без следов БПС. На «чистой» нити хорошо сохранились полосы протяжки.

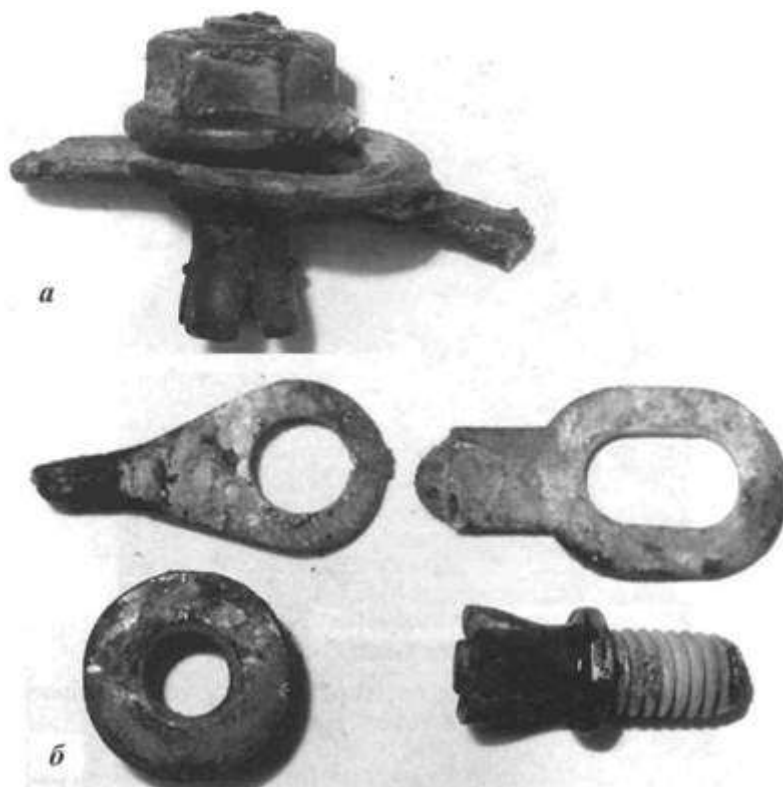
Рис. 28. Болтовое соединение: болт, гайка, два контакта: а - болтовое соединение в сборе; б - болтовое соединение после его разбора на составные части

Из места прогара был изъят контактный узел, представляющий собой болтовое соединение с контактами (рис. 28, а). Болтовое соединение включало в себя следующие составные части (рис. 28, б).

Представленное на исследование болтовое соединение было частью этой системы. Как видно из рис. 28, в этом контактном соединении отсутствовала контршайба, не позволяющая самопроизвольно раскручиваться гайке и болту. Наиболее вероятно именно этот факт послужил причиной возникновения аварийной ситуации.

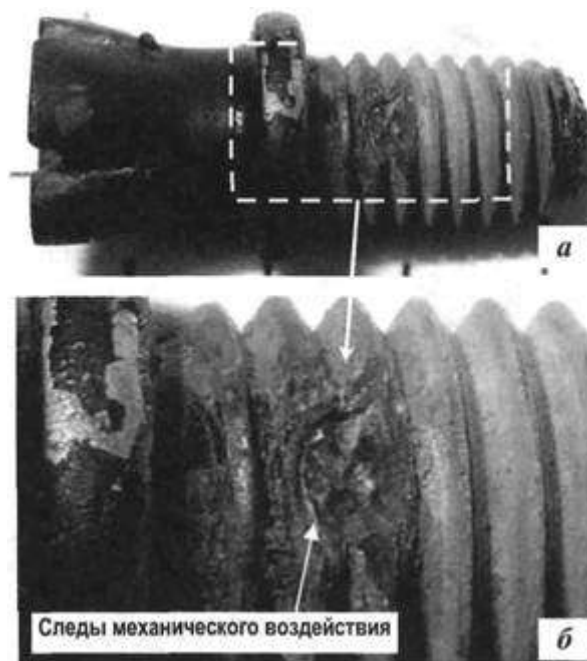
Рис. 29. Болт (а) и крупный план его участка (б) со следами механического воздействия на поверхности винтовой нарезки

Болт длиной 18,5 мм, диаметром 5,5 мм. При визуальном осмотре на поверхности винтовой нарезки болта был обнаружен дефект (рис. 29), который, судя по морфологическим признакам (отсутствие микроплавлений, а также иных следов, характерных для протекания аварийных режимов), возник в результате механического воздействия. При этом данный дефект возник до пожара, о чем свидетельствовало наличие нагара на его поверхности.

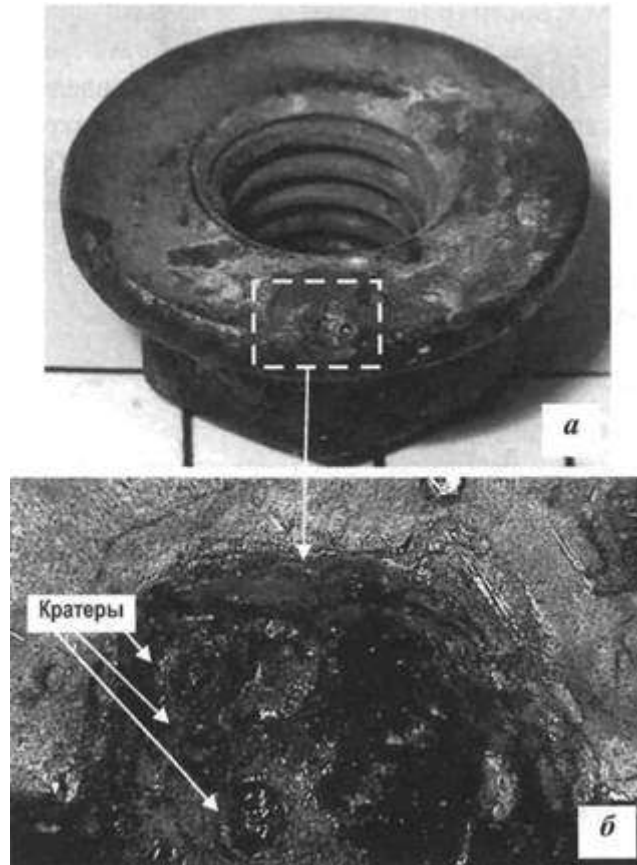
Рис. 30. Гайка (а) и микроструктура ее участка (б) со следами электроэрозии на контактной поверхности (ОМ, 50<sup>×</sup>)

Гайка шестигранная с контактным основанием округлой формы, выполненная из стали. Внешний диаметр контактного основания гайки 13,9 мм, внутренний диаметр гайки 4,7 мм, высота гайки 6 мм. При визуальном осмотре на кромке округлой части гайки был обнаружен дефект поверхности размером приблизительно 1 × 1 мм (рис. 30, а). Для установления природы данного дефекта было проведено морфологическое исследование.

Исследование образцов проводили на металлографическом микроскопе «МЕТАМ ЛВ-31» с использованием компьютерной программы для анализа изображения Thixomet Standard 3.0, функции «расширенного фокуса» при увеличениях 50<sup>×</sup> и 200<sup>×</sup>. На рис. 30, б при 50-кратном увеличении видно, что в структуре исследуемого дефекта имеются микроуглубления правильной овальной формы с наплывами по краям. Изучить структуру дефекта при больших увеличениях не представлялось возможным вследствие слишком глубокого расположения дефекта на поверхности гайки - фокусное расстояние объективов с большим увеличением не позволяло сфокусироваться на объекте. Однако 50-кратного увеличения оказалось достаточно, и на поверхности гайки были выявлены следы протекания аварийного режима БПС.

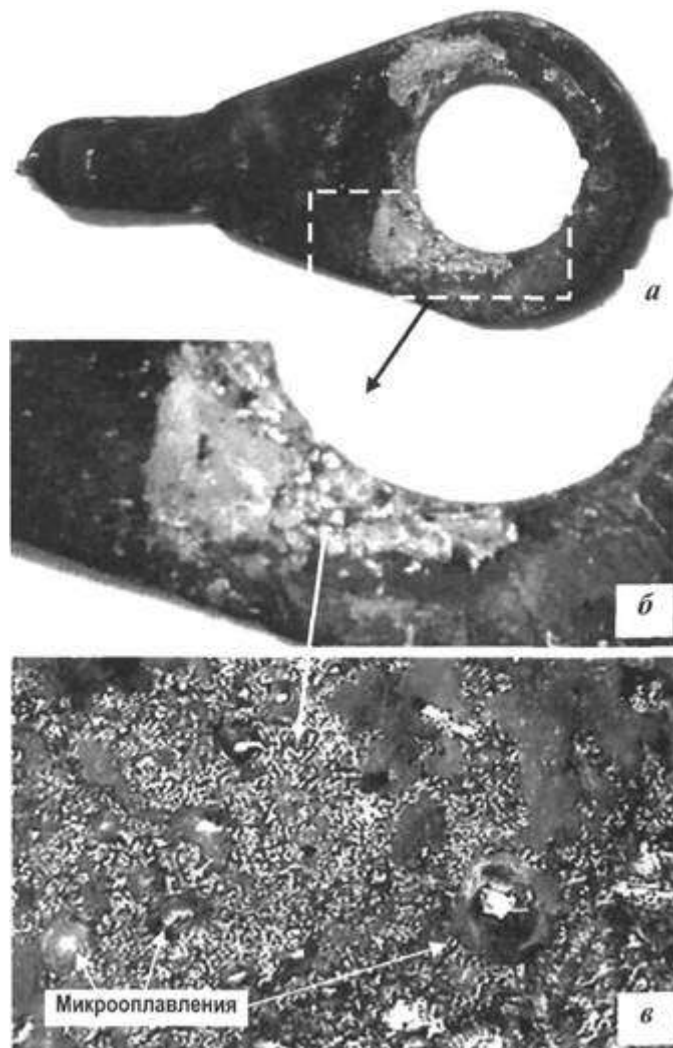
Рис. 31. Контакт со следами интенсивного искрения:

а - общий вид контакта; б - крупный план участка контакта с дефектами поверхности; в - микроструктура участка контакта с дефектами поверхности, на которой присутствуют микрооплавления (ОМ, 200<sup>х</sup>)

Первый контакт имеет внутренний диаметр 6,3 мм, внешний диаметр 12 мм. Поверхность контакта была частично закопчена. На незакопченной его части имелись дефекты поверхности (рис. 31, а, б). Установить природу данных дефектов на основании визуального осмотра не представилось возможным, необходимо было проведение морфологического исследования с помощью микроскопа и компьютерного анализатора изображения. При 200-кратном увеличении на поверхности контакта в месте расположения дефектов было выявлено наличие множественных микроплавлений правильной шарообразной формы различного диаметра (рис. 31, в). Эти микроплавления свидетельствовали о протекании дуговых разрядов между контактирующими участками, т.е. имел место режим БПС, который носил искровой характер.
